叢林吼吼樹屋（12月24日）故障紀錄

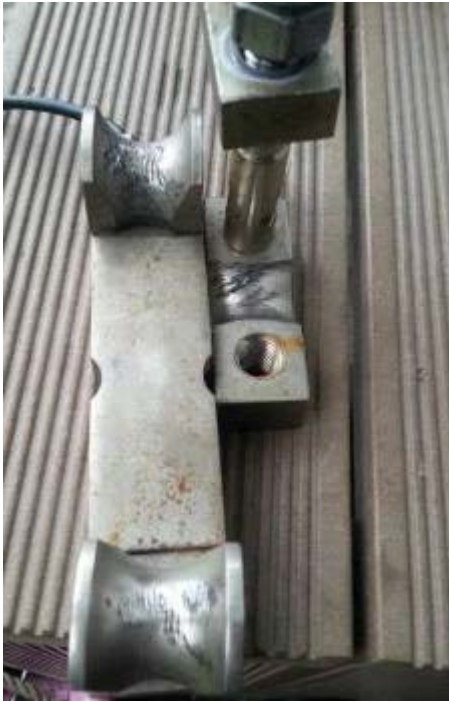
- 一、故障原因：鋼索不平衡而停機。
- 二、故障內容：遊具之鋼索載重量測元件安裝鎖固(如照片 1)，
鋼索處出現擦傷(如照片 2)。
- 三、處理方式：更換鋼索新品(如照片 3)。
- 四、更換零件之名稱及型號：TECI 之 20mm 鋼索型號 S10
- 五、發現故障時照片：請參閱照片 2
- 六、維修處理中照片：請參閱照片 4-1 及 4-2
- 七、維修完成後照片：請參閱照片 5-1 及 5-2
- 八、換下零件之照片：請參閱照片 6

照片1:載重量測元件摩擦痕跡。

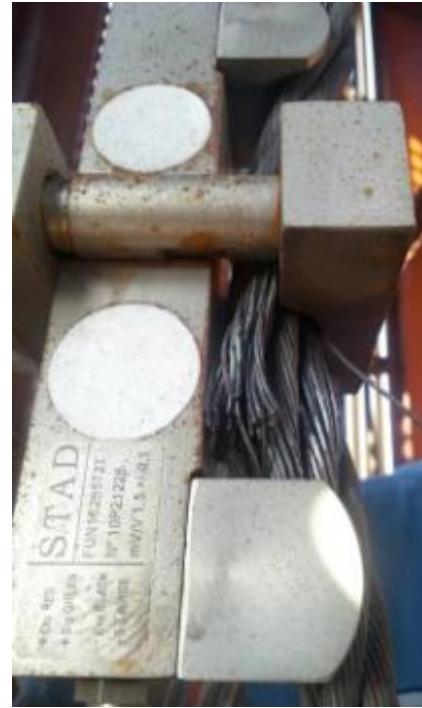
照片2:鋼索照片

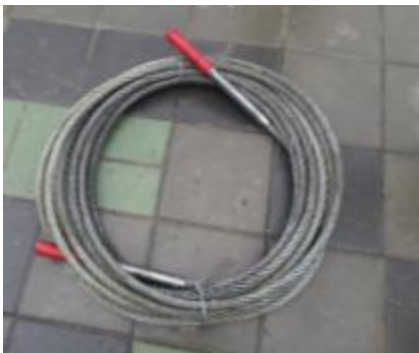
照片3 更換之鋼索新品

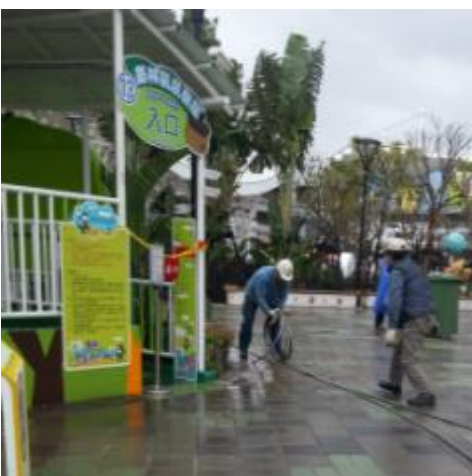
照片 4-1 維修處理中

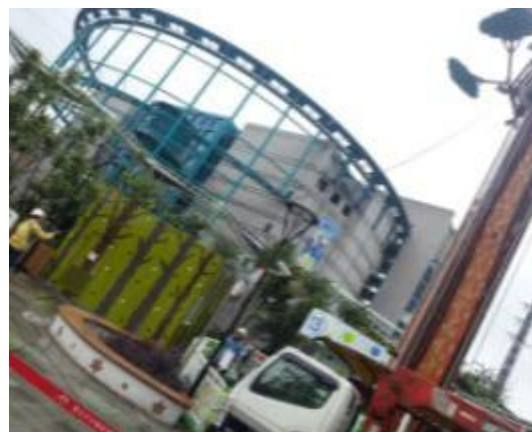
照片 4-2 維修處理中

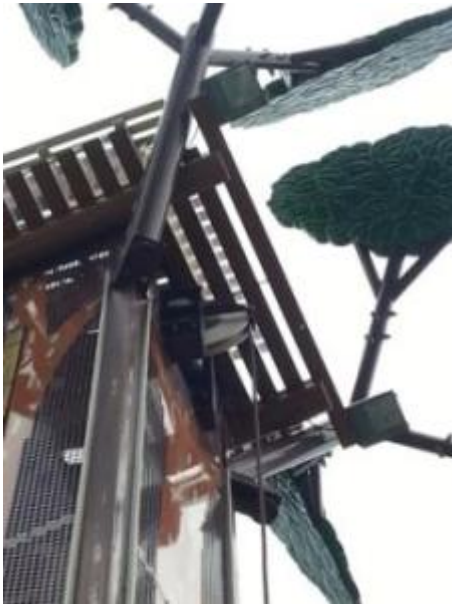
照片 5-1 維修完成後

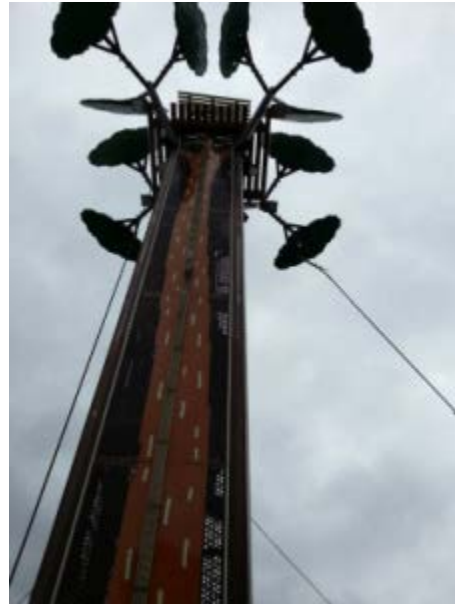
照片 5-2 維修完成後

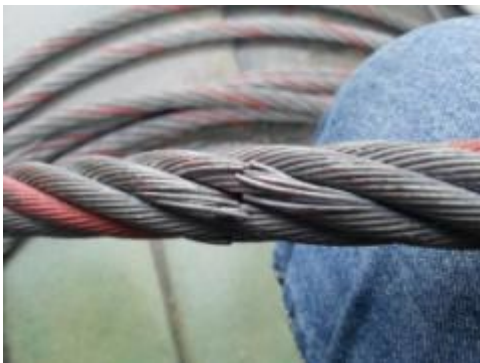
照片 6 換下之鋼索
