魔法星際飛車（12月28日）故障紀錄

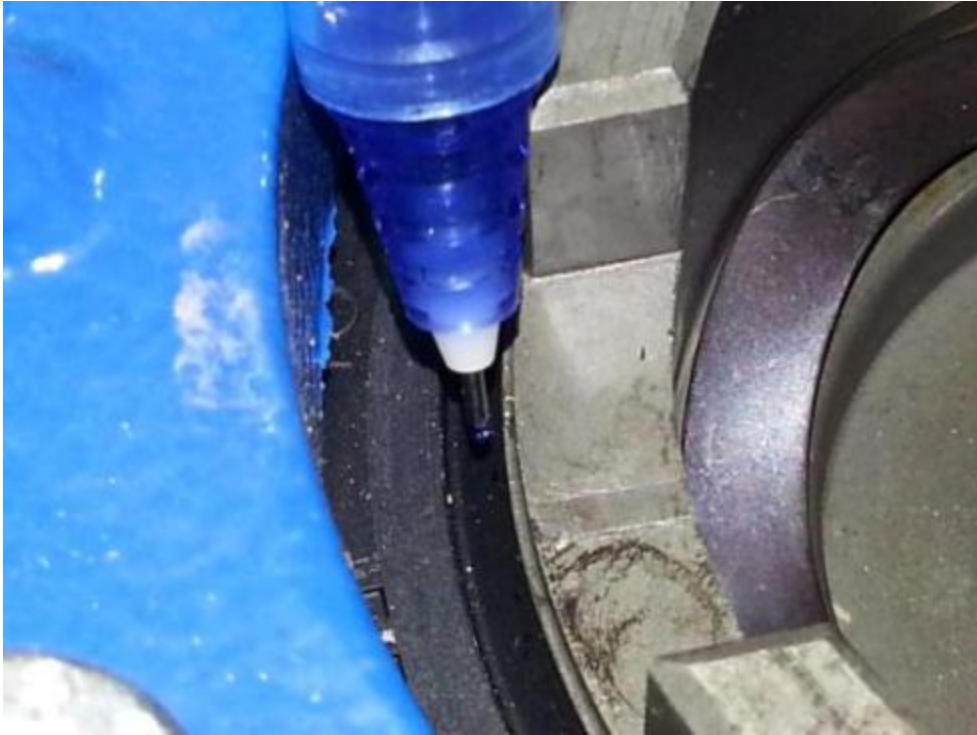
照片1：減速機油封圈(筆尖指處)。

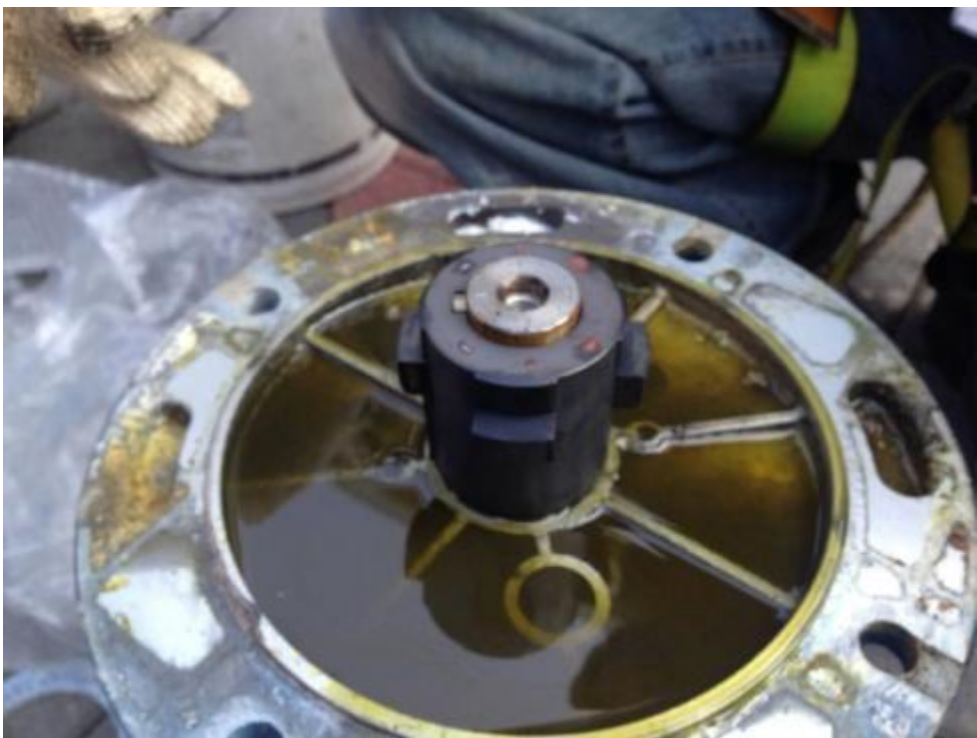
照片2：驅動馬達拆解時內部積油情形。

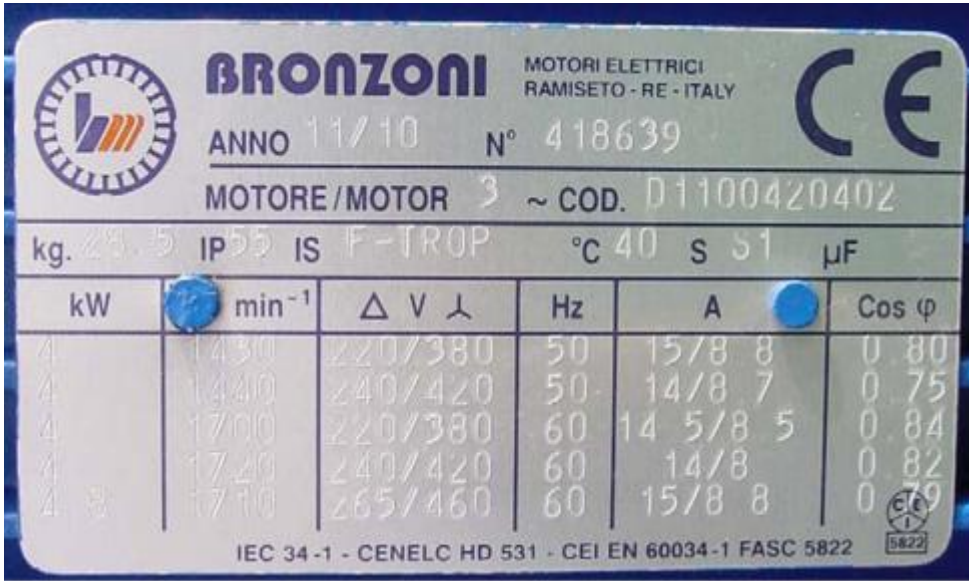
照片 3: 驅動馬達型號 D1100420402

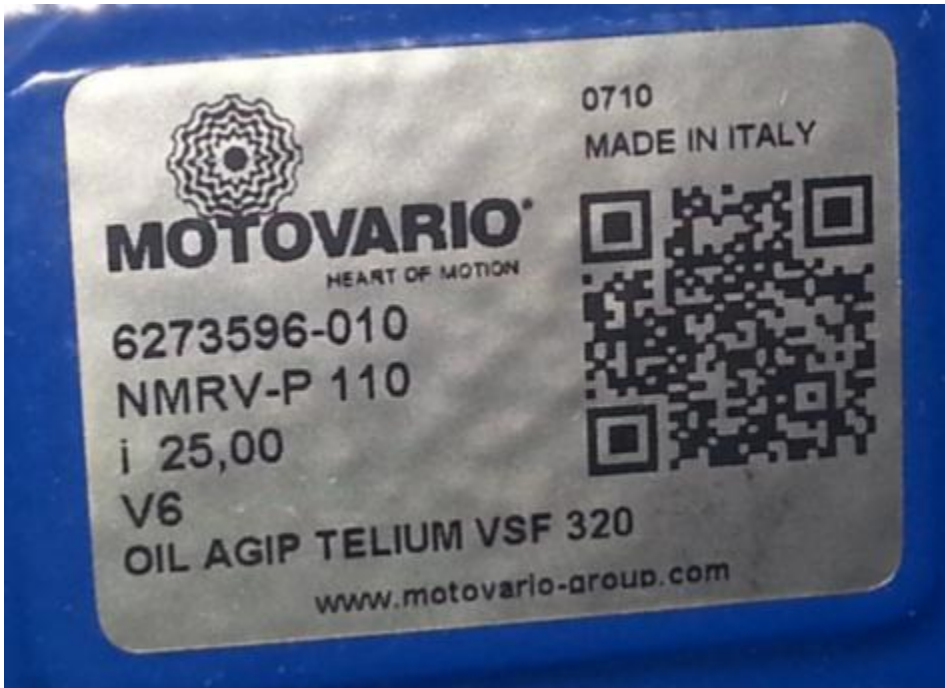
照片 4: 減速機型號 NMRV-P 110

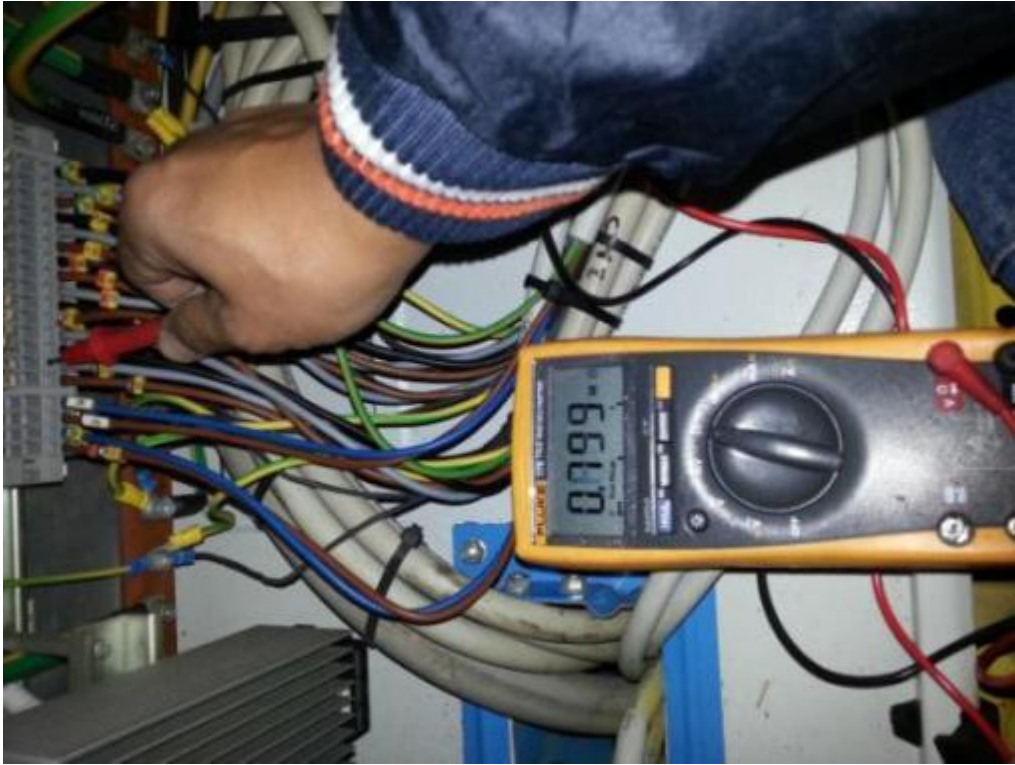
照片5:馬達絕緣電阻量測。

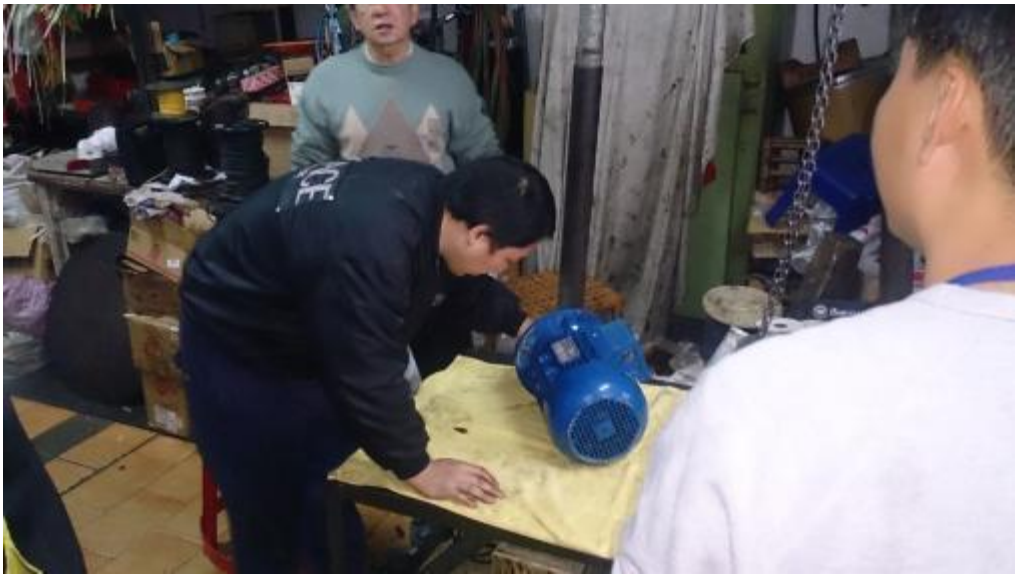
照片 6-1:馬達維修處理中

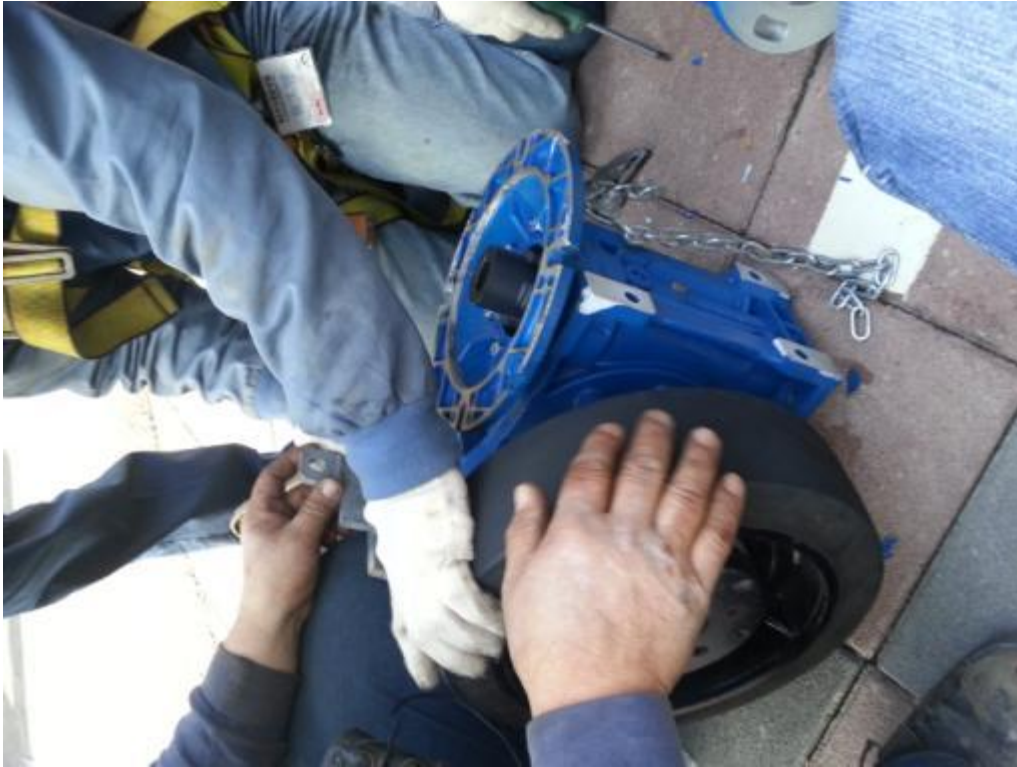
照片 6-2:減速機維修處理中

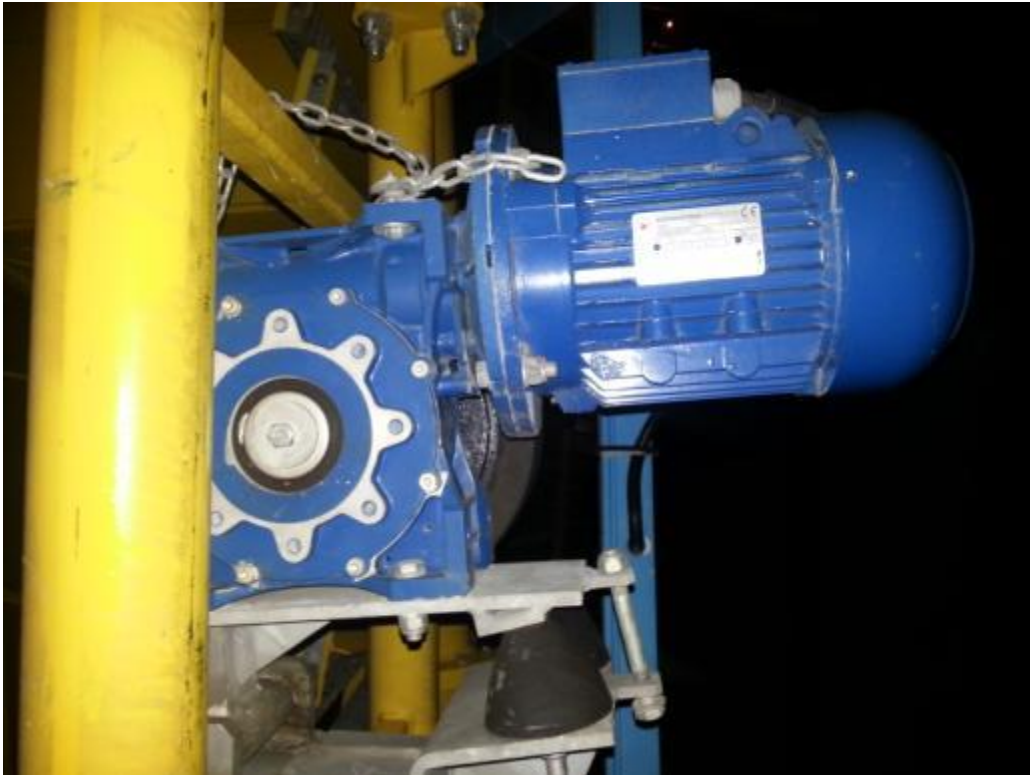
照片 7:維修完成後之減速機及馬達。

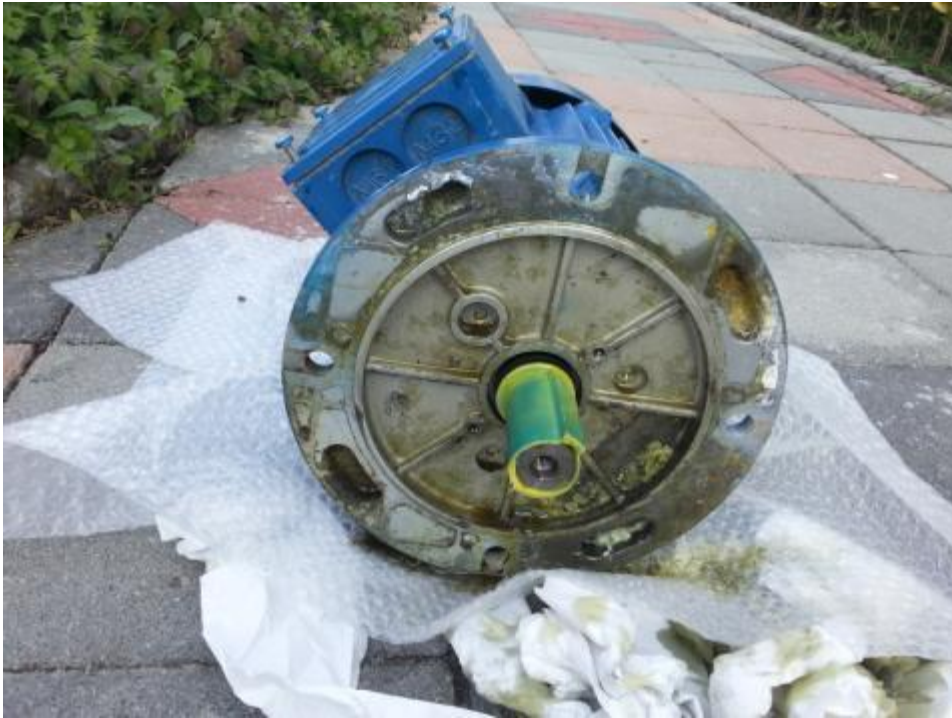
照片 8-1: 拆卸下來之馬達。

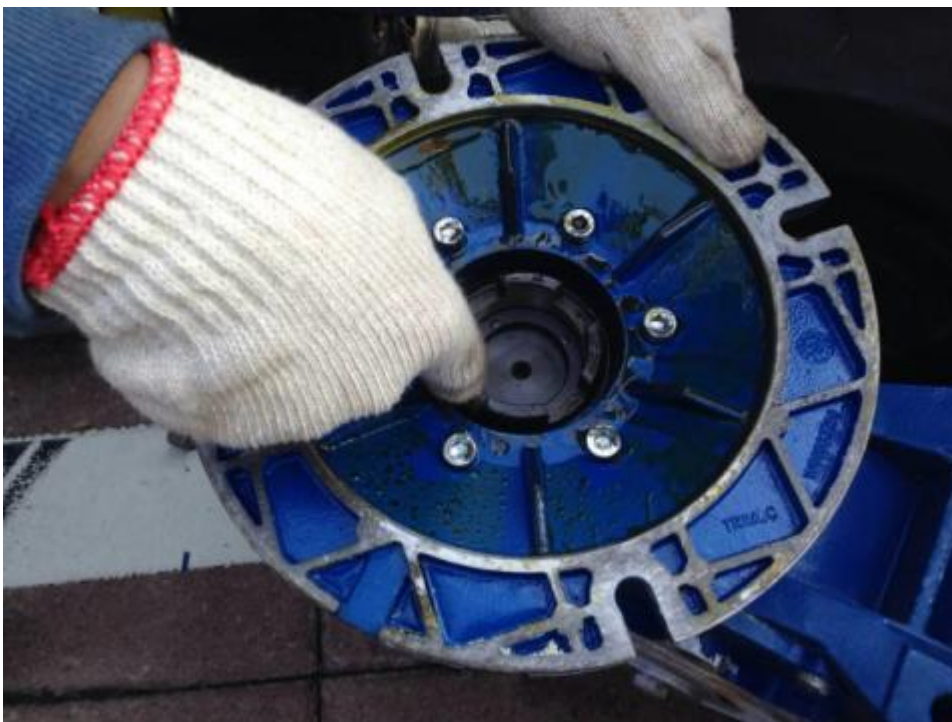
照片 8-2: 拆卸下來之減速機。
